# Klingentalkirche Basel

VILLA NOVA ARCHITEKTEN AG

| Bauvorhaben | Sanierung Dach und Fassade der Klingentalkirche |

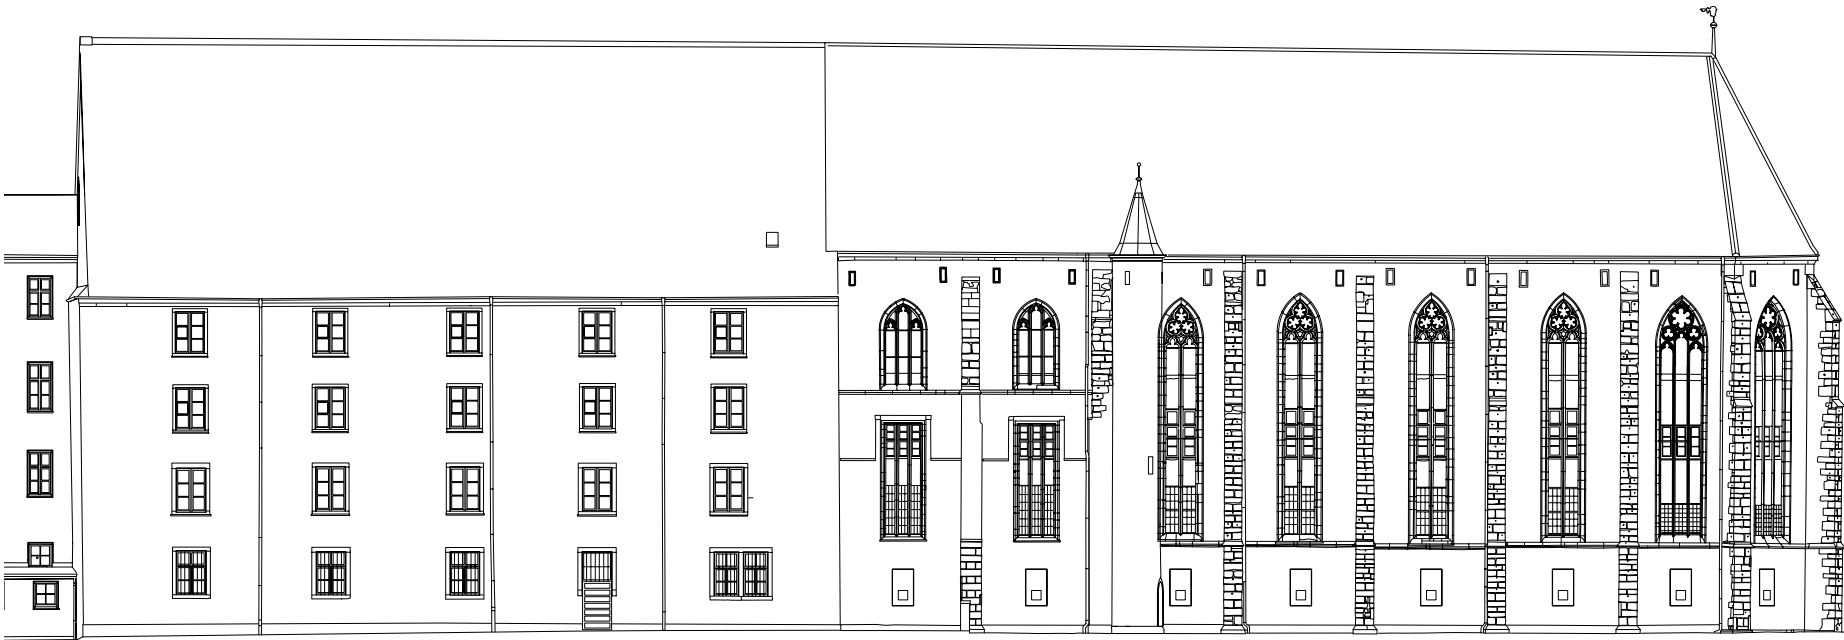
Südfassade

- biogener Befall
- Schalenbildungen / Abblättern
- Fehlstellen
- schwarze Verfärbungen
- Absanden
- Risse
