# Rheinfelden AG Johanniterkapelle

## Wandmalerei im Schiff Jüngstes Gericht

## Dokumentation zur Konservierung-Restaurierung 2022-2023

Bericht Februar 2024

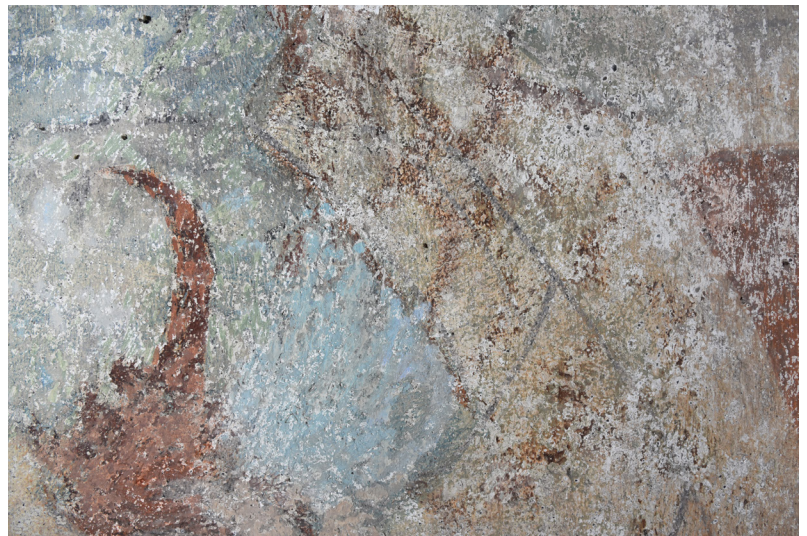
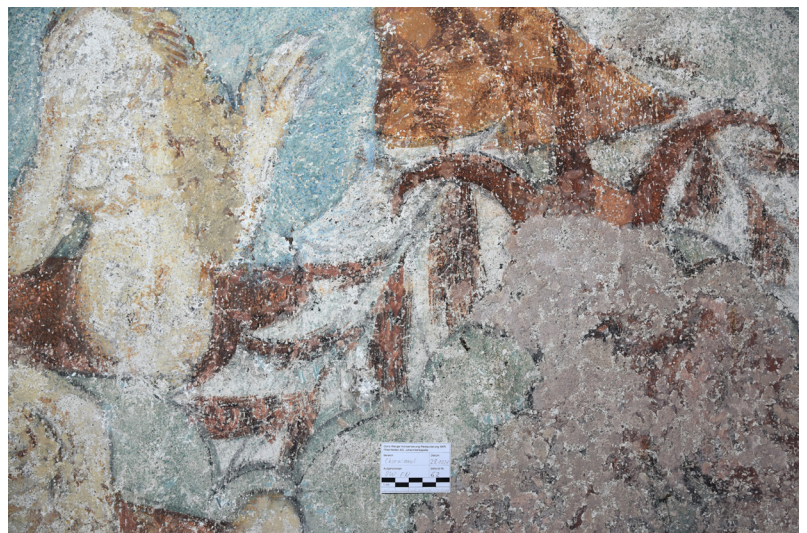
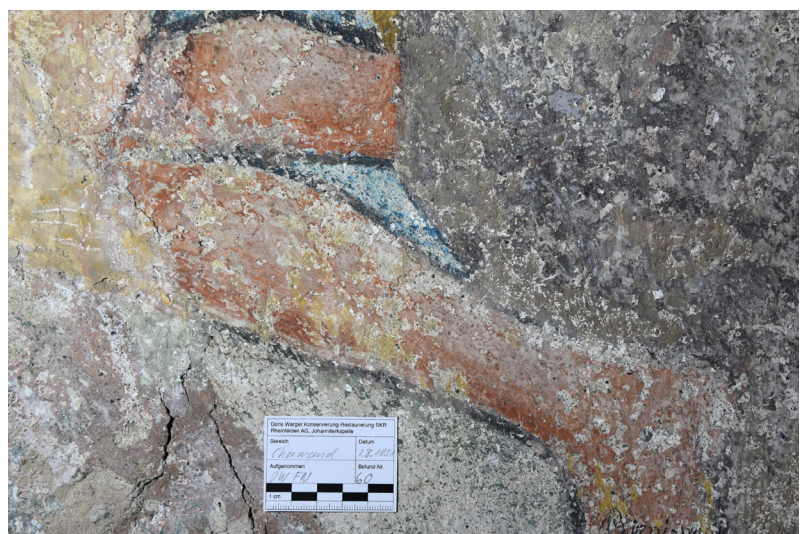
Die meisten Retuschen sind nicht wasserfest und daher reversibel. Sie wirken oft weisslich und zum Teil weichen sie in der Farbgebung stark vom Originalton ab. Wie weit sich die Retuschen verändert haben oder einfach ungenau ausgeführt worden sind, bleibt unklar.

Beispiele für die milchigen und teils falschfarbigen Retuschen der Haaga-Restaurierung.  
DSC\_0646.jpg; DSC\_0654.jpg;  
DSC\_0651.jpg

Viele der Retuschen der letzten Restaurierung durch Haaga haben sich teilweise farblich verändert oder wurden damals farblich ungenau ausgeführt. Sie wirkten oft heller und milchig. Auch formal waren sie ungenau, so dass im Laufe der Arbeiten einiges mehr an Retuschen reduziert wurden, als primär angedacht. Wo es die Lesbarkeit und das Gesamterscheinungsbild der Malerei verbesserte, wurden sie deshalb entfernt.

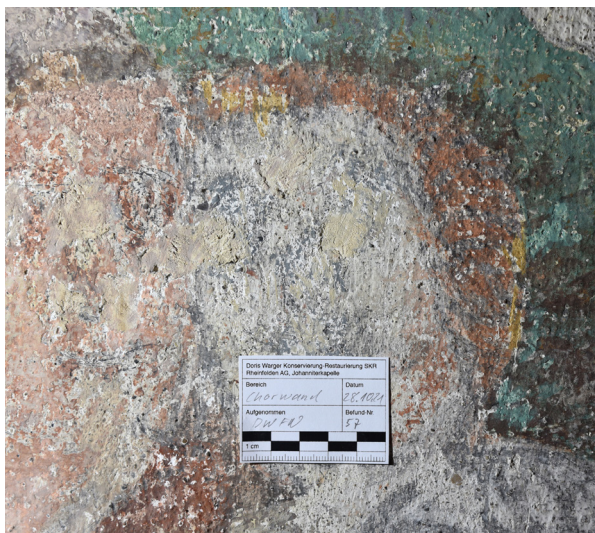
links: Gelbliche Kittungen der Haaga-Restaurierung in einem Gesicht. Vorzustand  
DSC\_0608.jpg

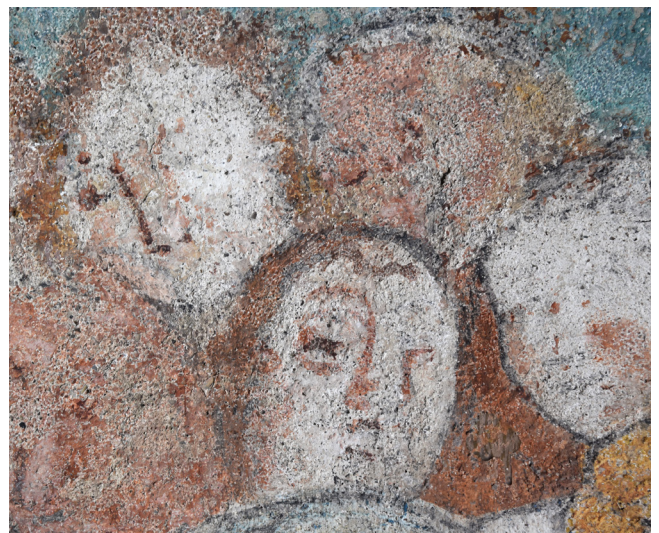
unten: Gesichter im Nachzustand.  
DSC\_9459.jpg

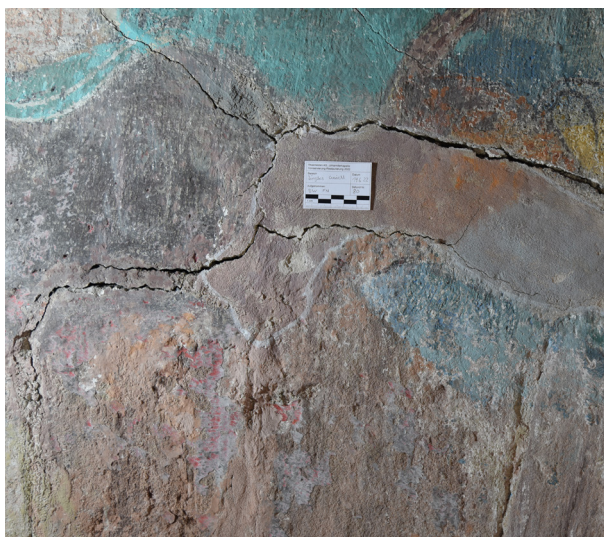
links: Rissbereich beim Christus.  
Vorzustand  
DSC\_3340.jpg

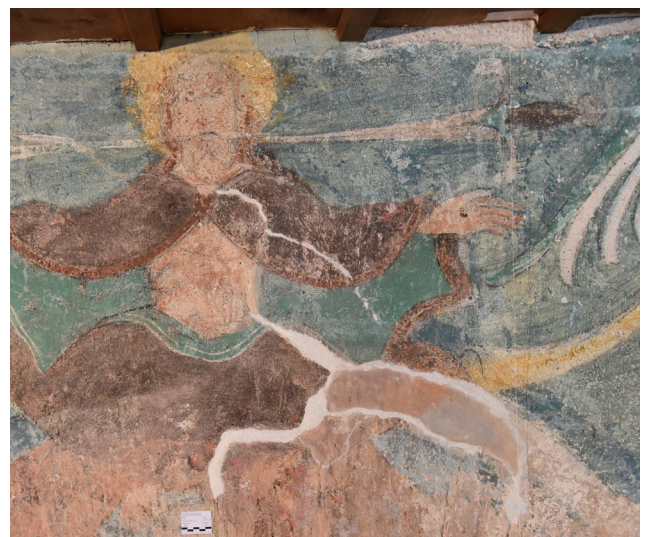
unten: Zwischenzustand mit neuen  
Putzergänzungen im Rissbereich.  
Vor der Retusche. DSC\_4327.jpg

Die Putzergänzungen wurden dünn mit Kalktünche al fresco getüncht, um eine einheitliche Saugfähigkeit für die darauf folgenden Retuschen zu bewirken.

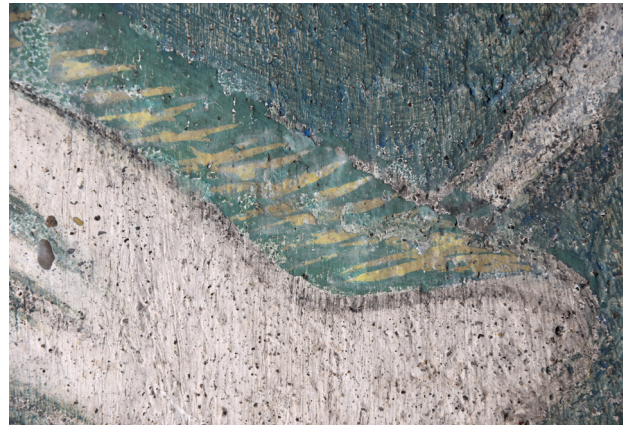
DSC\_9424.jpg

Sehr opak aufgetragenen Malschicht bei den Flügeln eines Engels, wobei die Malschichtpartie die den Himmelshintergrund ehemals überlappten, weggebrochen ist. So ist heute auch die schwarze Vorzeichnung sichtbar. Generell ist die Haftung der Malschichten in diesen überlagernden Randzonen nicht optimal.

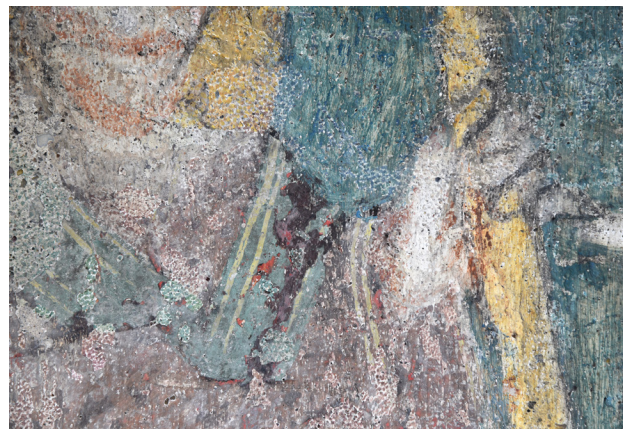
DSC\_9422.jpg

Sich stark überlagernde Malschichtpakete sind ausgebrochen, darunter sind heute die tiefer angelegten Malschichten zu sehen. Deutlich zeigt sich hier die ursprüngliche Detailarbeit der grünen Halsschärpe mit hellen Zierbändern. Darunter scheint eine ehemals rote Malschicht zu liegen, ob es sich dabei um eine Malschichtveränderung oder um eine Untermalung handelt, lässt sich ohne Analyse nicht deuten.

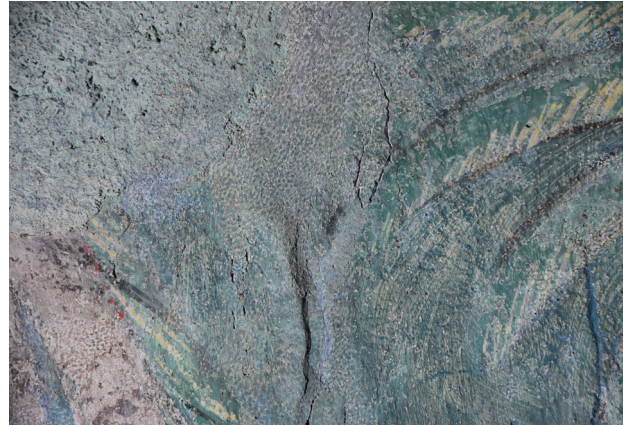
DSC\_9435.jpg

Im Übergang von einer grossen Putzergänzung zur Originalmalerei zeigen sich statische Risse die einen Niveauunterschied im Deckputz bewirkt haben.

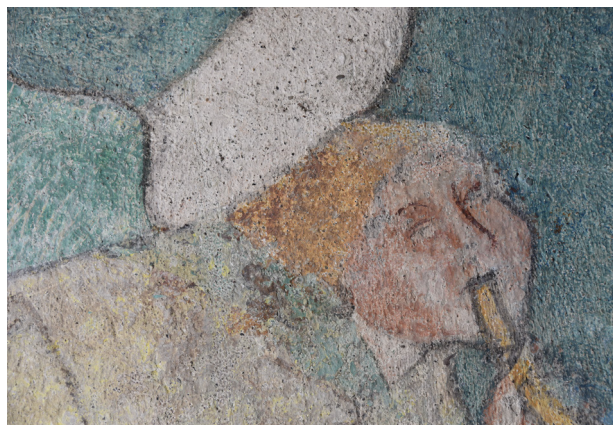
DSC\_9437.jpg

Die Punktretuschen verdeutlichen sichtbar die Darstellung und integrieren die zuvor störenden kleinen Fehlstellen.

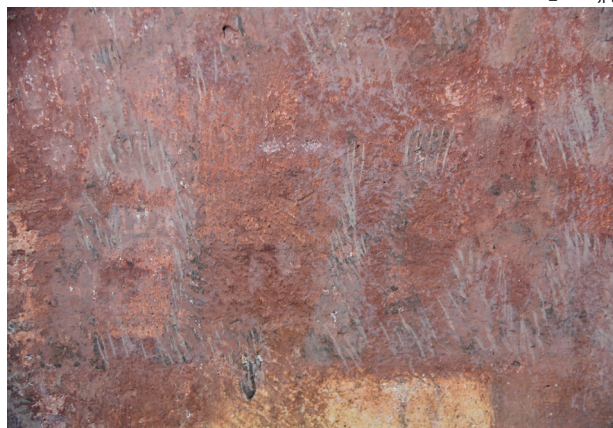
DSC\_9449.jpg

Der Bierbrauer hat sich mit einer in schwarz geschriebener Schrift auf den Wandmalereien verewigt.

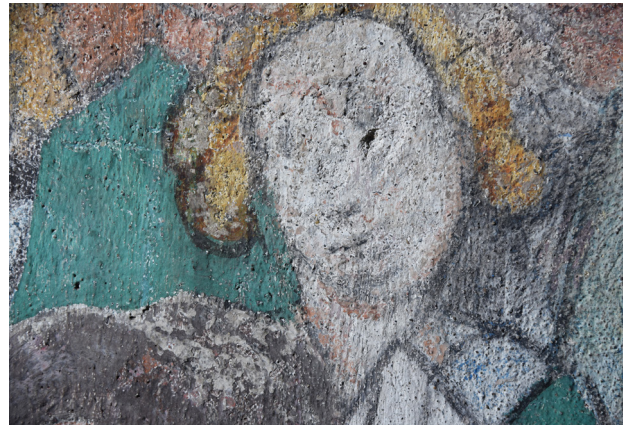
DSC\_9452.jpg

In den Gesichtern sind bewusst, mutwillig angelegte Pickel-  
hiebe und Schläge der Zerstörung zu beobachten.

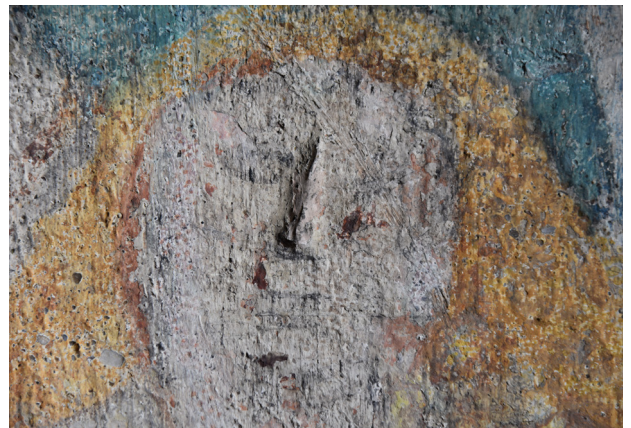
DSC\_9432.jpg

In den Gesichtern sind bewusst, mutwillig angelegte Pickel-  
hiebe und Schläge der Zerstörung zu beobachten. Hier han-  
delt es sich eher um einen Schlag mit einem Hammer, wobei  
die Malschichtoberfläche sichtlich eingedrückt wurde.

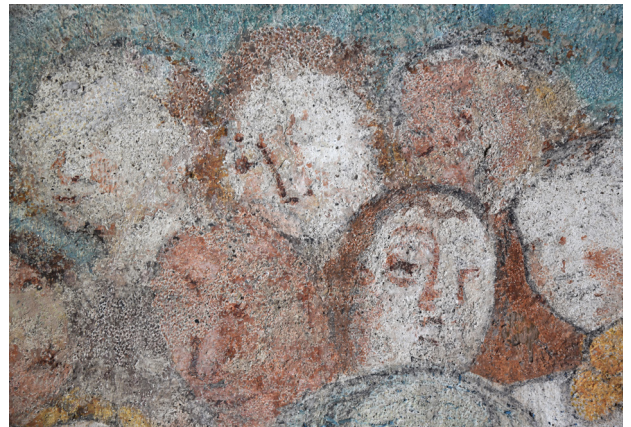
DSC\_9459.jpg

Die verletzten Gesichter konnten mittels Punktretuschen  
lesbarer gemacht werden.

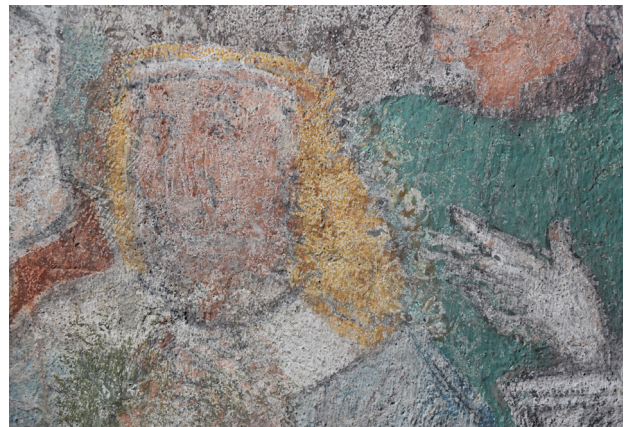
DSC\_9469.jpg

Dieses Gesicht zeigt Kratzer unmittelbar im Gesicht. Ein  
besonderes Detail ist in der Pinselführung der lockigen Haare  
zu erkennen, die mit braunen Schattenkringeln und hellen  
Lichthöhungen auf dem darunterliegenden grünen Mal-  
schichtgrund liegen.

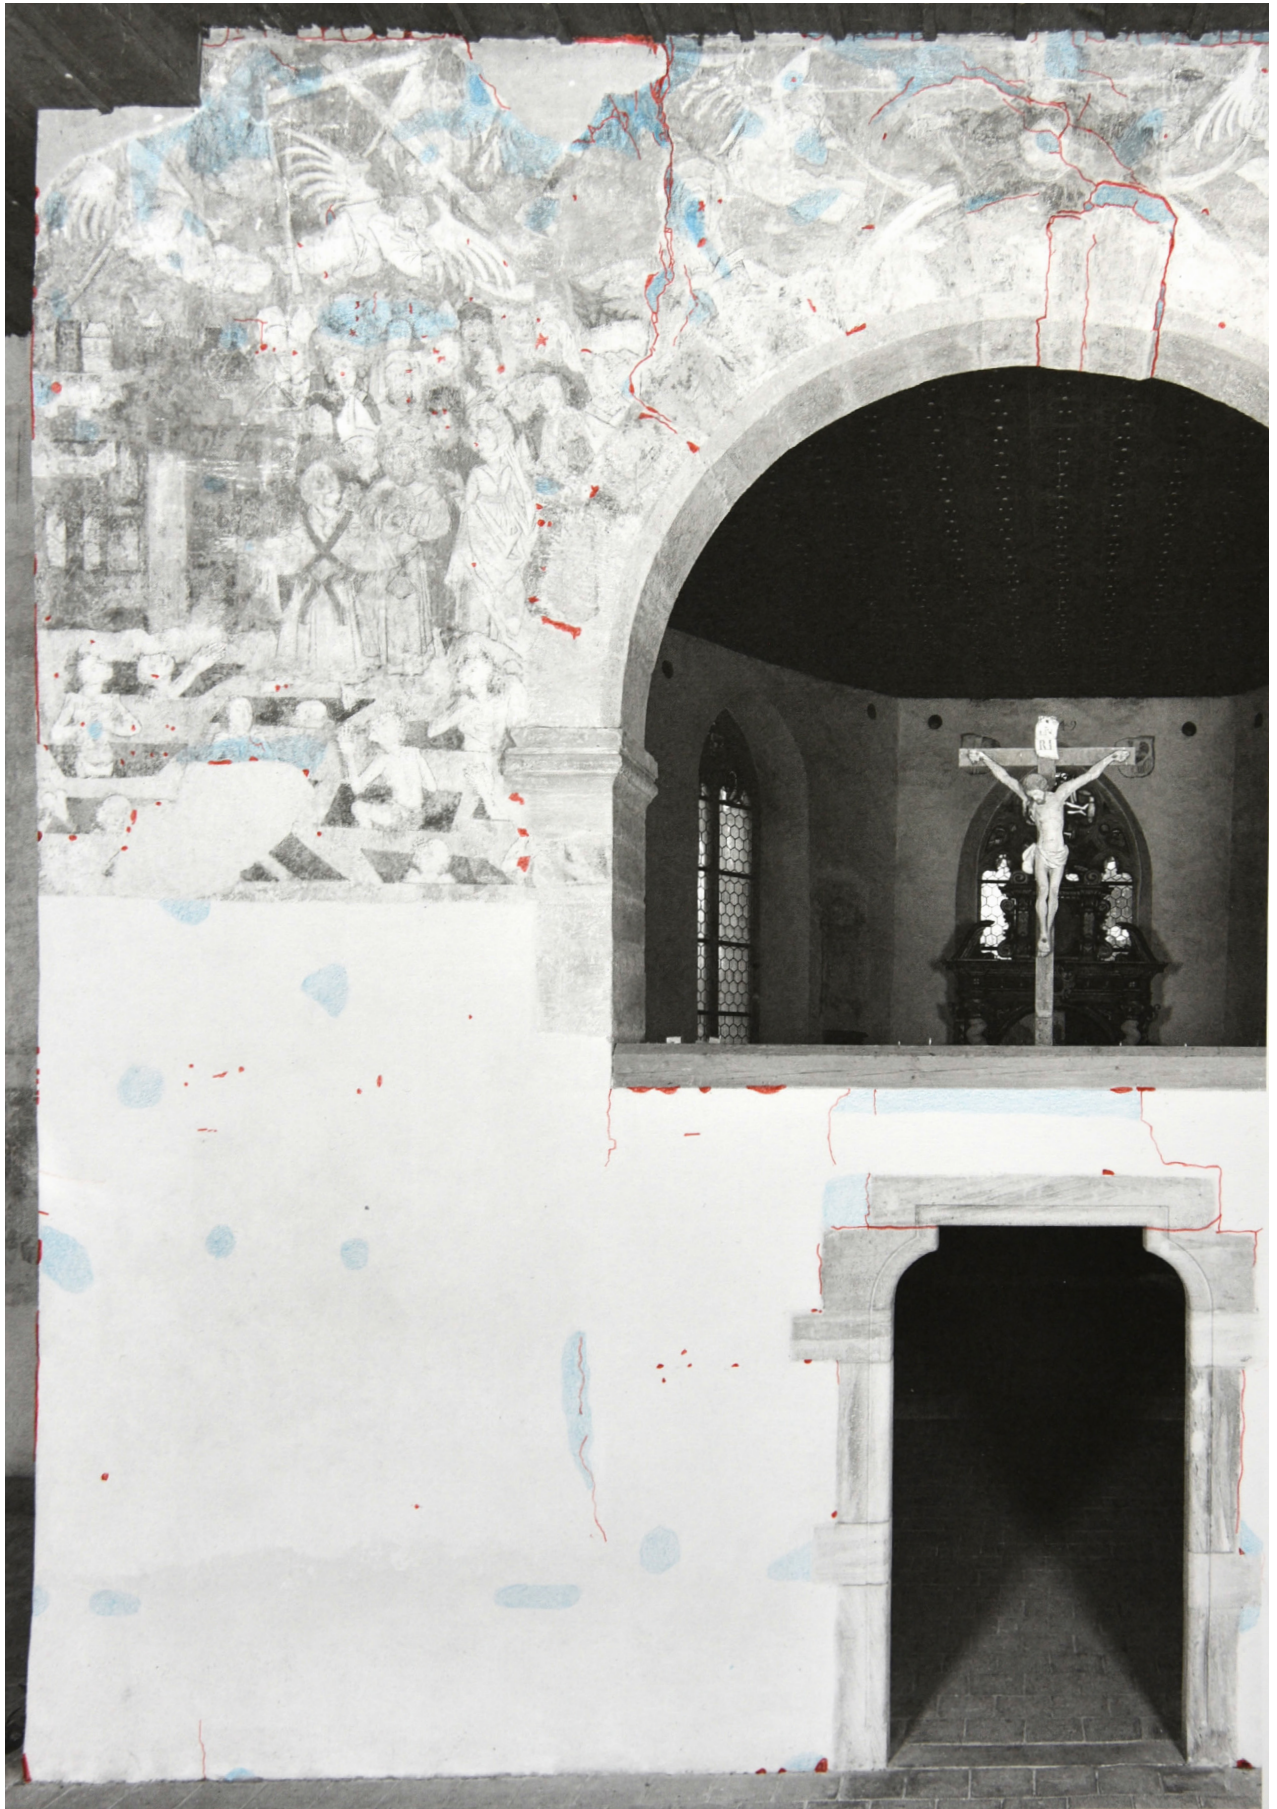
Schiff. Chorbogenwand, westlicher Bereich

Zustandskartierung

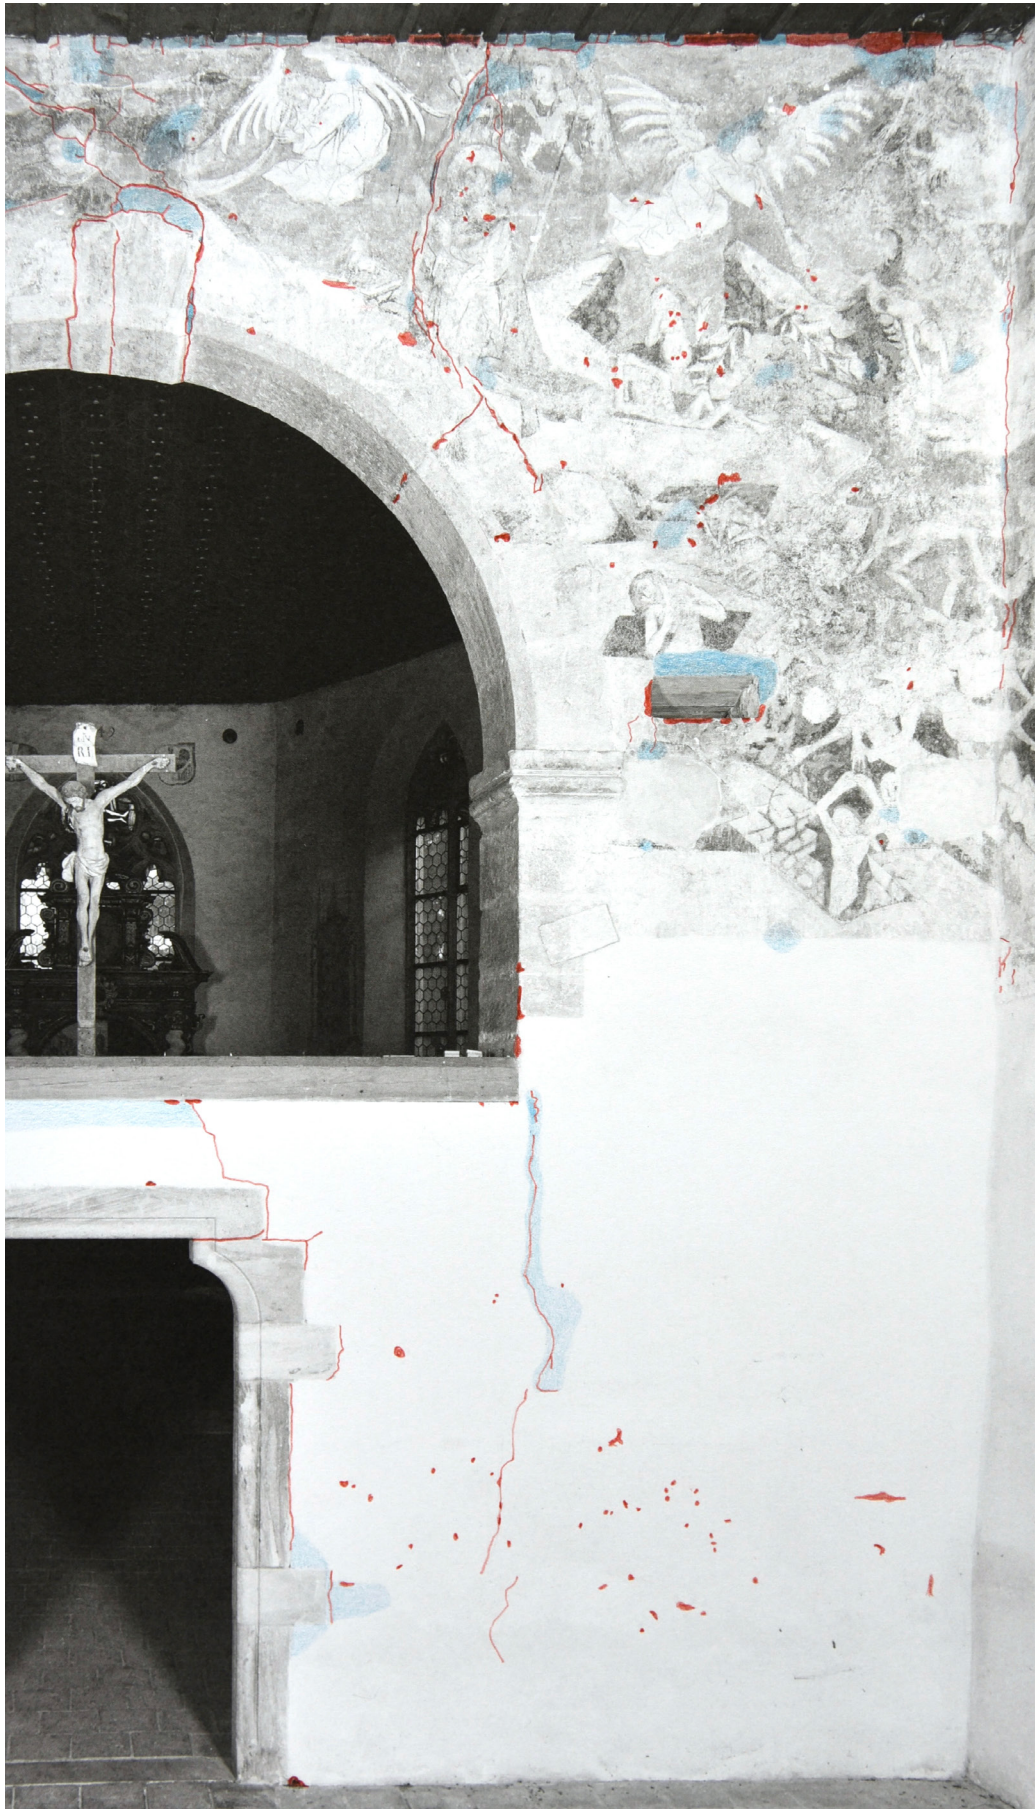
Schiff. Chorbogenwand, östlicher Bereich

Zustandskartierung

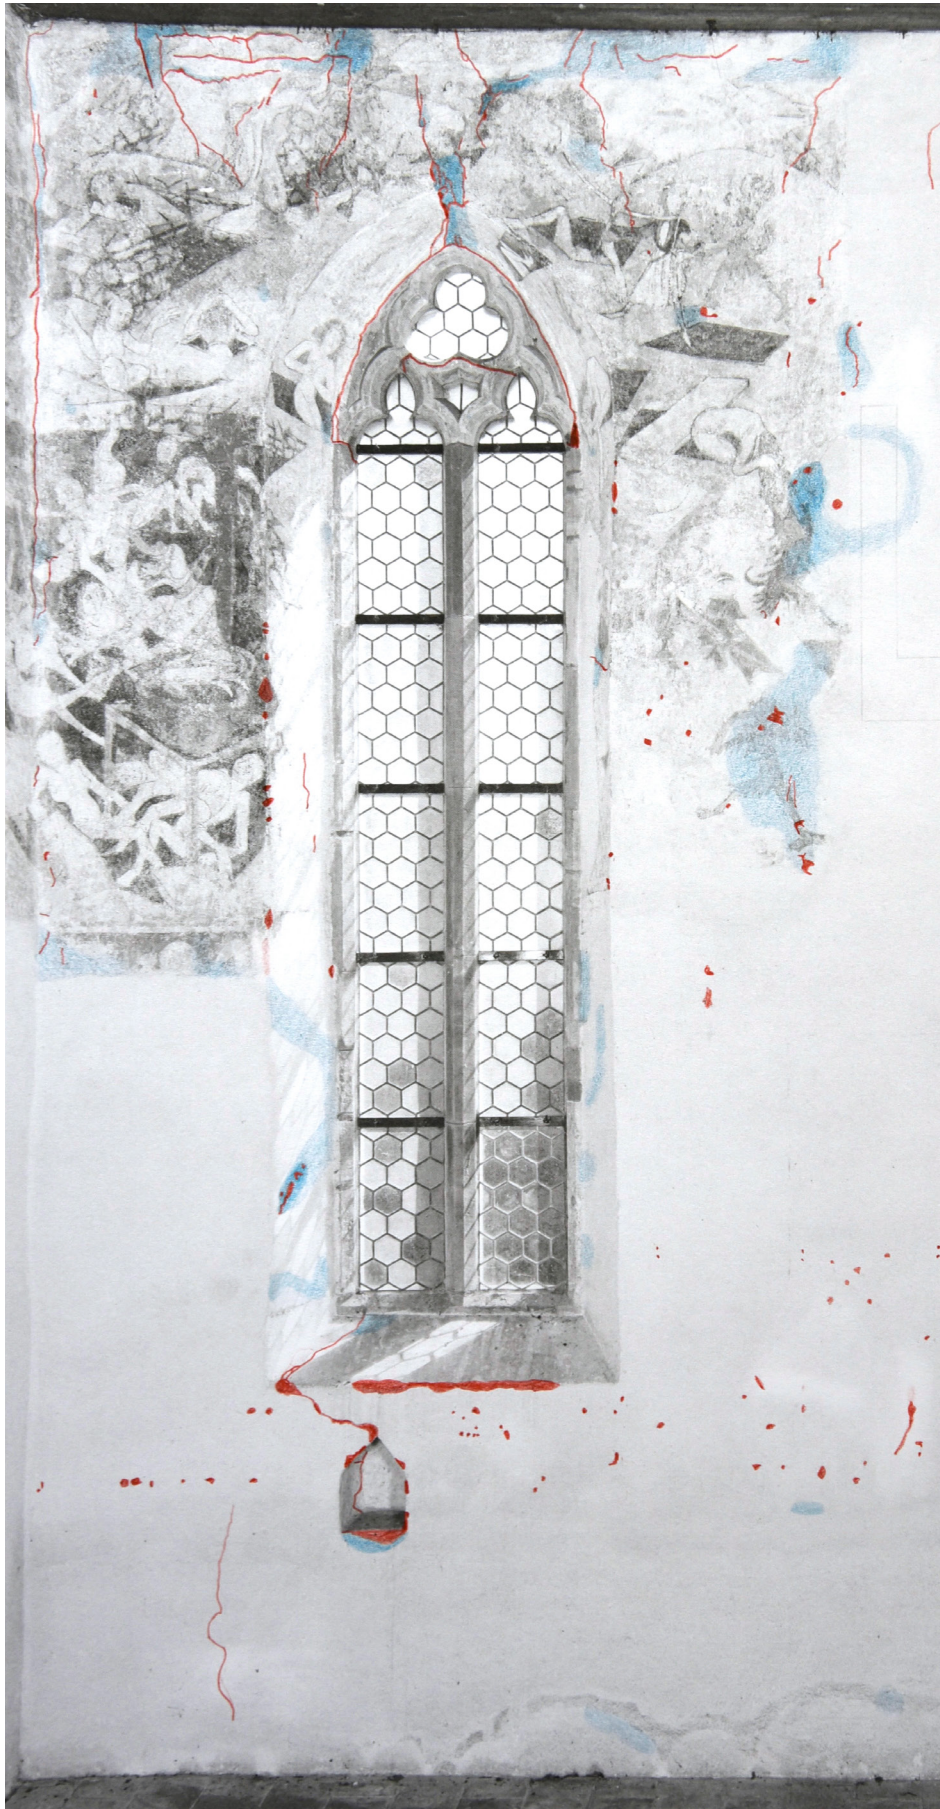
Schiff. Ostwand, nördlicher Bereich

Zustandskartierung
