# Rheinfelden AG Johanniterkapelle

## Wandmalerei im Schiff Jüngstes Gericht

## Dokumentation zur Konservierung-Restaurierung 2022-2023

Bericht Februar 2024

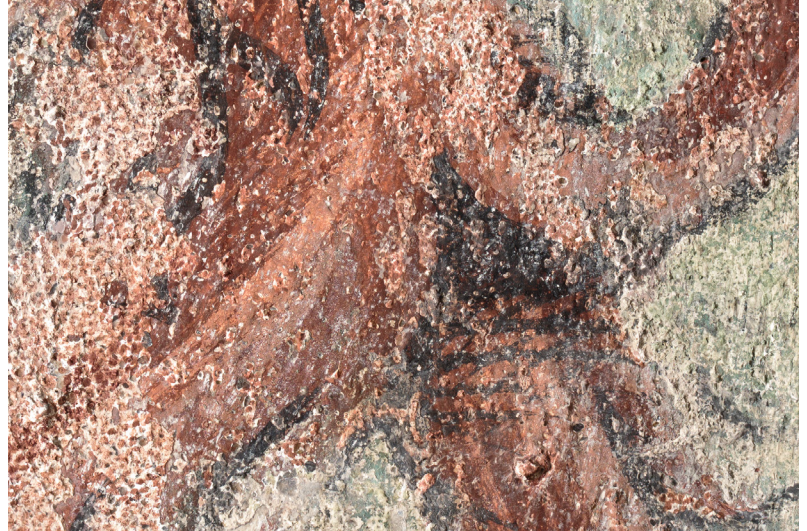
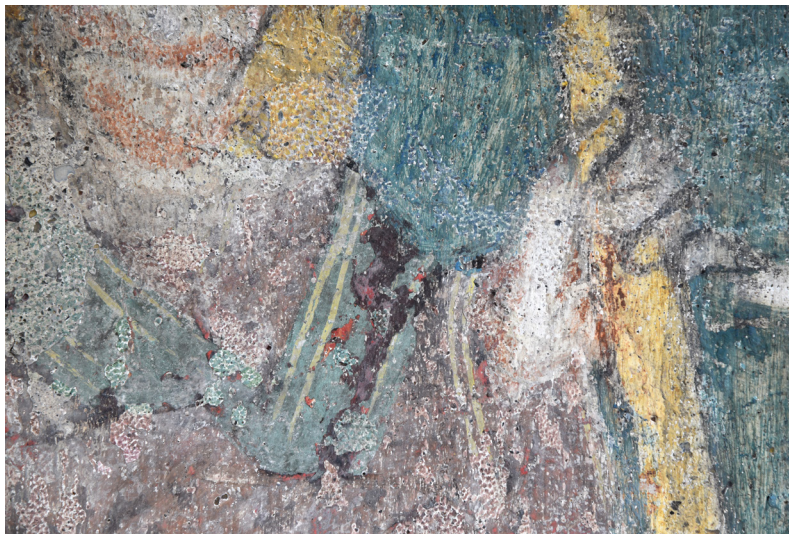
Detail eines Teufels. Das Rot ist in verschiedenen Tönen angelegt und mit hellen Lichtern und schwarzen Linien detailreich ausgearbeitet: modelliert, konturiert und schattiert.

Nachzustand.Aufnahme R. Feiner. johanniterkapelle-048.jpg

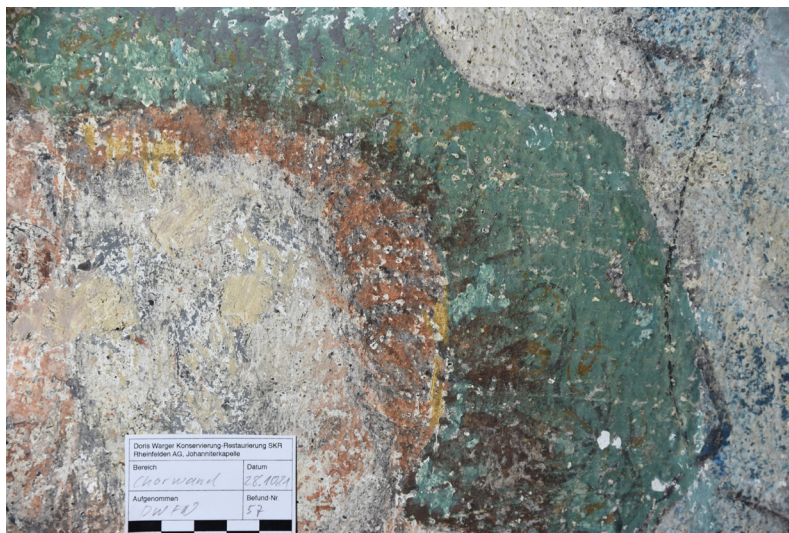
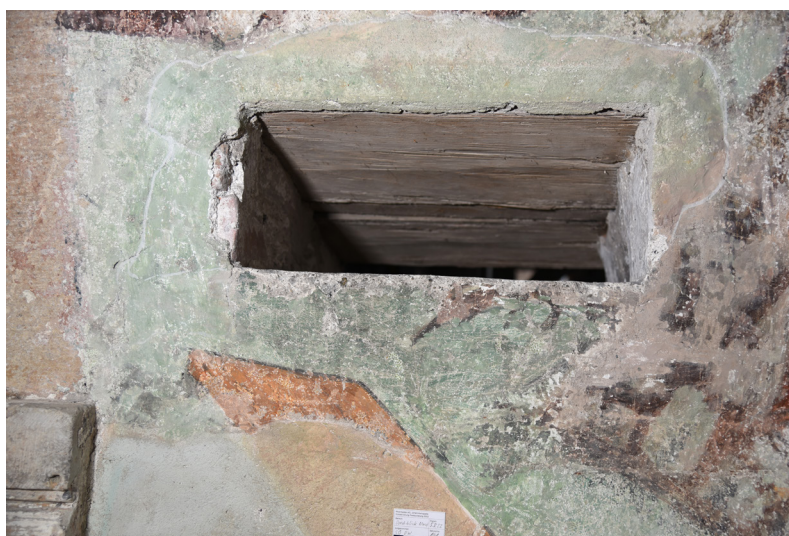
Kleine Kittungen in den Gesichtern.  
DSC\_0613.jpg.

Grössere Putzergänzungen, wie hier beim «Durchguck» zum Chor, sind mit einer hellen Linie als Ergänzung ausgezeichnet.  
DSC\_4421.jpg

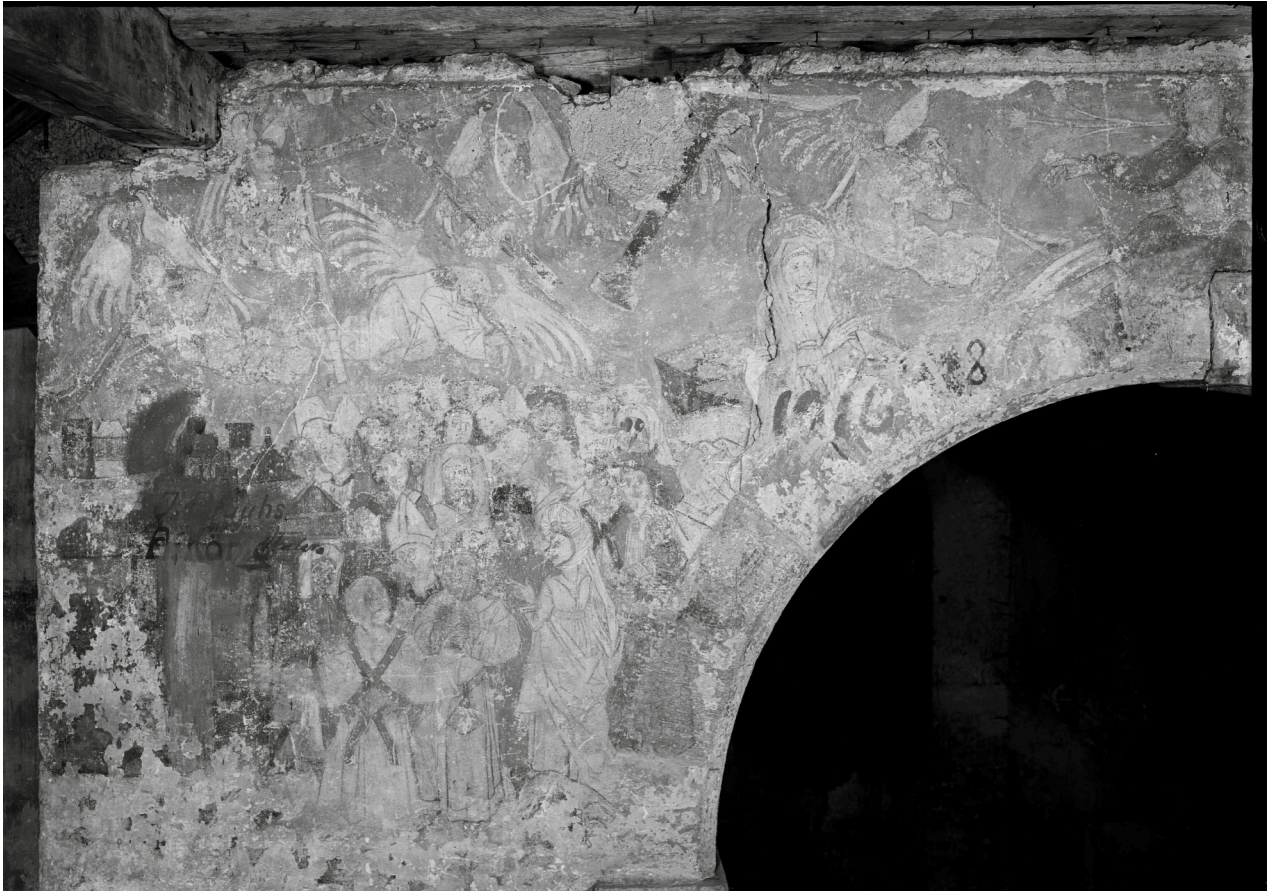
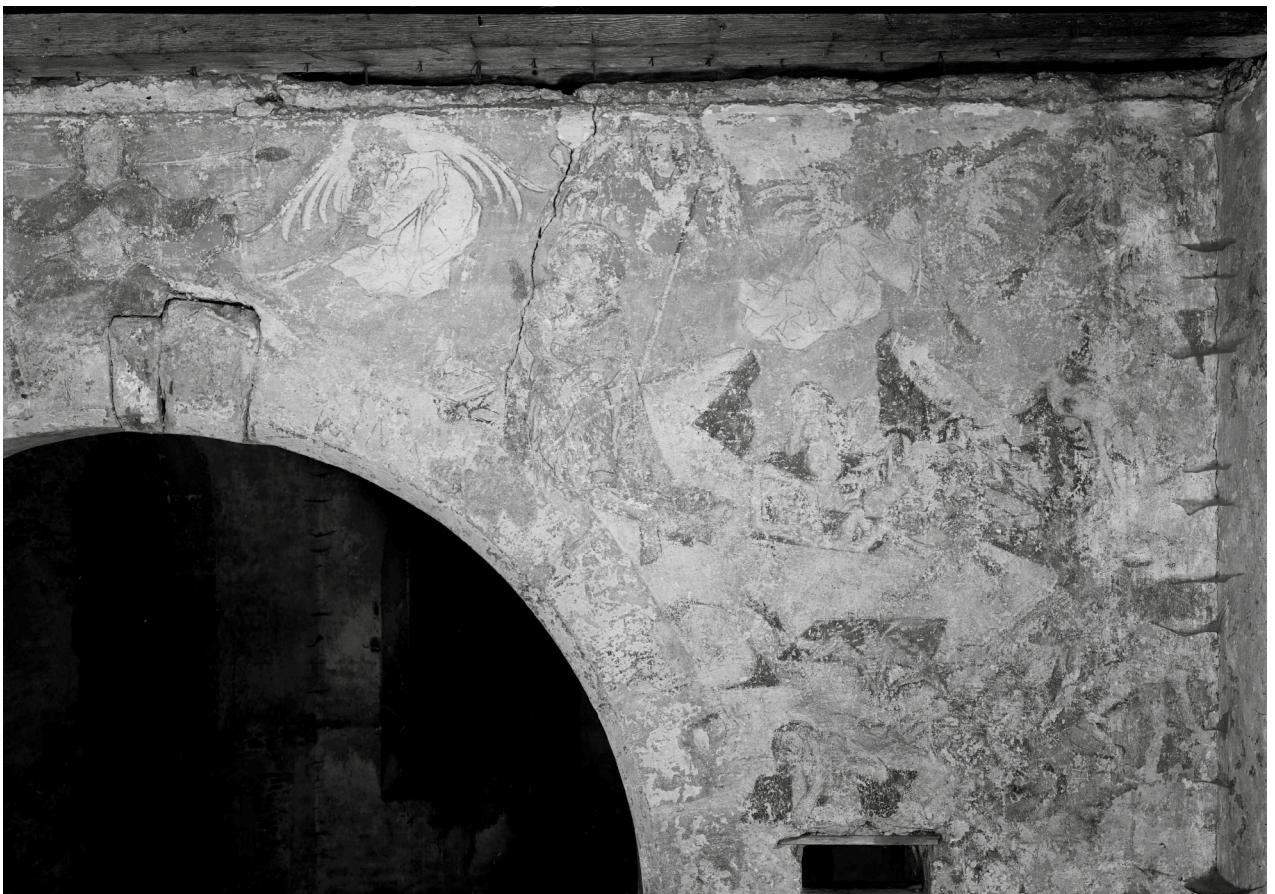
Die Fotos aus dem Archiv des Fricktaler Museums zeigen den Zustand vor der Haaga-Restaurierung.  
03-Fricktaler Museum\_Johaniterkapelle\_GP.01937.jpg; 02-Fricktaler Museum\_Johaniterkapelle\_GP.01936.jpg

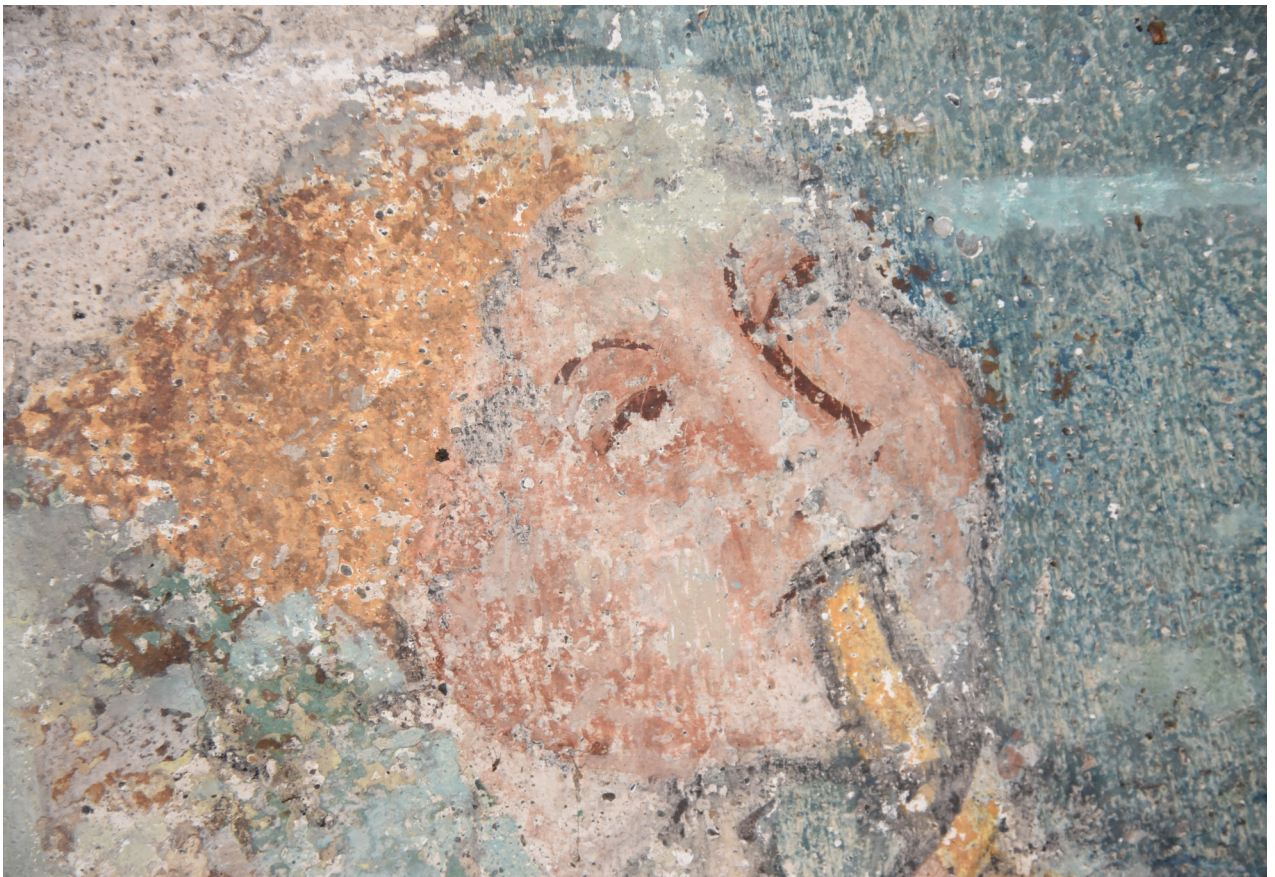
Im Gewand und in den Haaren sind hier noch weisse Linien und Kringel als Akzentuierungen bzw. als Weisshöhungen vorhanden

Detail gut erhaltenes Gesicht eines Engels.  
Vorzustand. DSC\_7076.jpg
