N° 4 Kunst+Architektur in der Schweiz  
2022 Art+Architecture en Suisse  
Arte+Architettura in Svizzera

**Wandmalereien in der Schweiz**

Isabel Haupt

# Wandmalerei – zwischen Entdeckung und Erhaltung

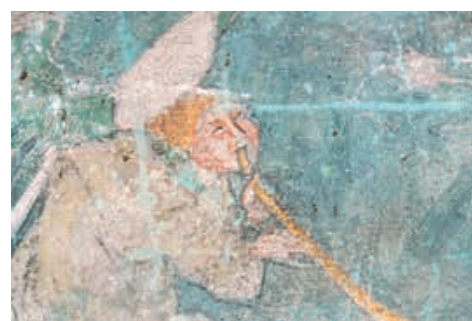
**Abb. 2** Johanniterkapelle  
Rheinfelden. Detailauf-  
nahme des Jüngsten  
Gerichts vor Beginn der  
Restaurierungsarbeiten  
unter Normallicht und  
UV-Licht, das den Um-  
fang früherer Retuschen  
verdeutlicht. Foto Ralph  
Feiner, © Kantonale Denk-  
malpflege Aargau, 2021

Über 500 Jahre alten Teufeln kommt man selten so nahe wie bei einer Restaurierung. Neben Pigmentanalysen und UV-Aufnahmen, die den Umfang früherer Retuschen verdeutlichen, gewährt nicht zuletzt die Nahaufnahme vom Gerüst Einblicke in die Maltechnik, welche die grosse Meisterschaft des namentlich nicht bekannten Malers vor Augen führt (Abb. 2). Die Vorzeichnung ist in Schwarztönen angelegt. Die Hintergründe, welche die Figuren aussparen, sind mit grosszügigen Pinselstrichen aufgetragen. Die figürlichen Darstellungen sind in mehreren Farbtönen modellierend angelegt, und mit der Endkonturierung wurden mit feinen Linien Schatten und Lichthöhlungen gesetzt (Abb. 3). Mit ihrer neu gewonnenen Lesbarkeit wecken auch bislang aufgrund ihres Restaurierungszustandes weniger beachtete Malereien das Interesse, wie der Christophorus an der Ostwand des Chores. Seit dem 12. Jahrhundert verband sich mit Christophorus der Glaube, dass man durch seinen Anblick für den entsprechenden Tag vor einem unerwarteten Tod geschützt sei. Bedeutend war und ist das für alle, die fürchten, von einem plötzlichen Tod «in einer sittlichen Verfassung überrascht zu werden, die den Eingang in die ewige Seeligkeit unmöglich macht»<sup>4</sup>. Christophorusdarstellungen finden sich deshalb oft an gut sichtbaren Orten wie Kirchenfassaden.<sup>5</sup> In der Johanniterkapelle erblickt man die grosse Christophorusfigur durch die Öffnung in der Chorbogenwand vom westlichen Seiteneingang aus. Er könnte damit im Gebrauch einst eine grössere Rolle gespielt haben als bislang angenommen. Und so können Wandmalereien anregen, neu über die Räume, in denen sie sich finden, und deren Gebrauch nachzudenken.
